Αποκατάσταση και Ανάδειξη Ανατολικού Τείχους στην Κάτω Πόλη Μονεμβασίας

Restoration and Enhancement of the East Ramparts at the Lower Town of Monemvasia

Εφορεία Αρχαιοτήτων Λακωνίας
Ephorate of Antiquities of Lakonia

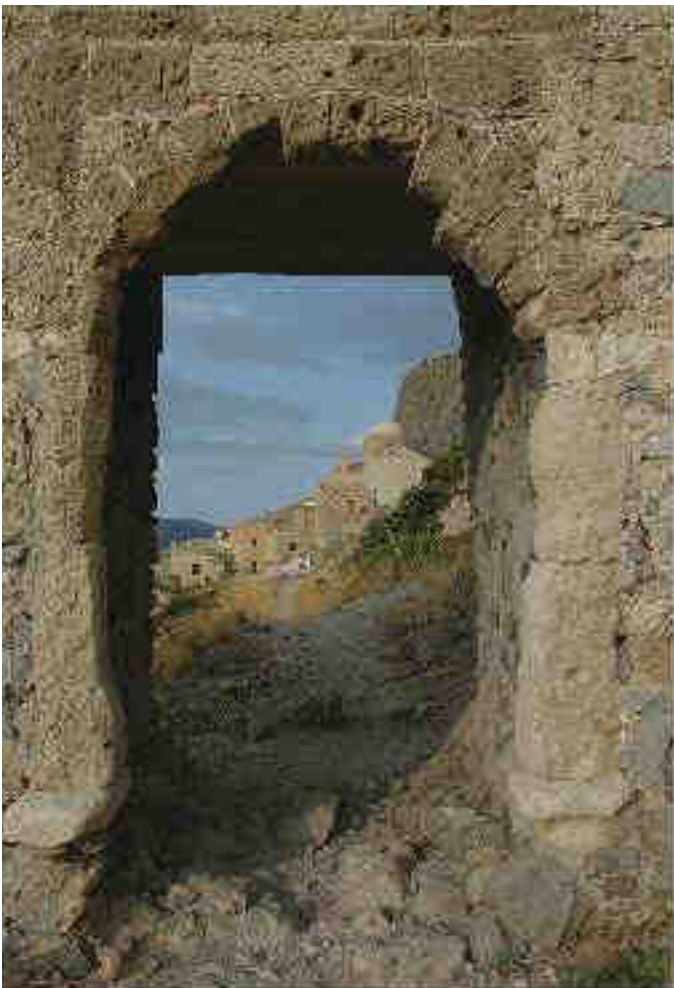
Το ανατολικό τείχος αποτελεί αναπόσπαστο τμήμα του οχυρωματικού περιβόλου της Κάτω Πόλης. Πρόκειται για σχεδόν ευθύγραμμο τείχισμα, συνολικού μήκους 80,60 μ. εγκάρσια τοποθετημένο στις ισοΰψείς καμπύλες του εδάφους. Οι παρειές του είναι κατακόρυφες και θεμελιωμένες στον γκρίζο ασβεστολιθικό βράχο. Στη βόρεια απόληξή του διαμορφώνεται πύργος με προμαχώνα και στη νότια μικρό φυλάκιο που συνδέεται με το επιθαλάσσιο τείχος. Σε όλο το μήκος του αναπτύσσεται στηθαίο με επάλξεις και τυφεκιοθυρίδες. Την εσωτερική παρειά του διατρέχει βαθμιδωτός περίδρομος για τη διευκόλυνση της κίνησης των αμυνόμενων και την πρόσβασή τους στον ορόφο του πύργου. Στο μέσον περίπου του τείχους ανοίγεται τοξωτή πύλη, που εγγράφεται σε ορθογώνιο πώρινο πλαίσιο, απλής μορφής. Η πύλη συνδέει την κεντρική μέση οδό της Κάτω Πόλης με το ανατολικό τμήμα του βράχου και εξυπηρετούσε στρατιωτικούς αλλά και εμπορικούς σκοπούς. Σε άμεση συνάρτηση με την πύλη, σώζονται τα ερείπια ορθογώνιου κτίσματος – πυργίσκου, για τη φύλαξη της και την αποτελεσματικότερη άμυνα.

The eastern wall, a segment of the fortified enclosure of the Lower Town, is a straight defensive wall, of a total length of 80.60m, placed crosswise on the ground's curves of equal height. The wall surfaces are vertical and they are founded on the grey limestone rock. At the north end of the wall there is a tower with a bastion and at the south one, a small guardhouse which is linked to the seaside fortifications. Its entire length is run by a parapet with battlements and gun emplacements. Internally, the wall bears a tiered wall-walk to facilitate the defenders in moving about and in accessing the tower's upper floor.

Close to the middle of the eastern wall fortifications, there is the opening of an arched gate outlined by a plain, rectangular porous frame. The gate links the Lower Town's main street to the eastern part of the rock and served military as well as commercial purposes. In direct link with the gate, there are extant ruins of a small tower's rectangular structure destined to protect the gate and make its defense stronger.

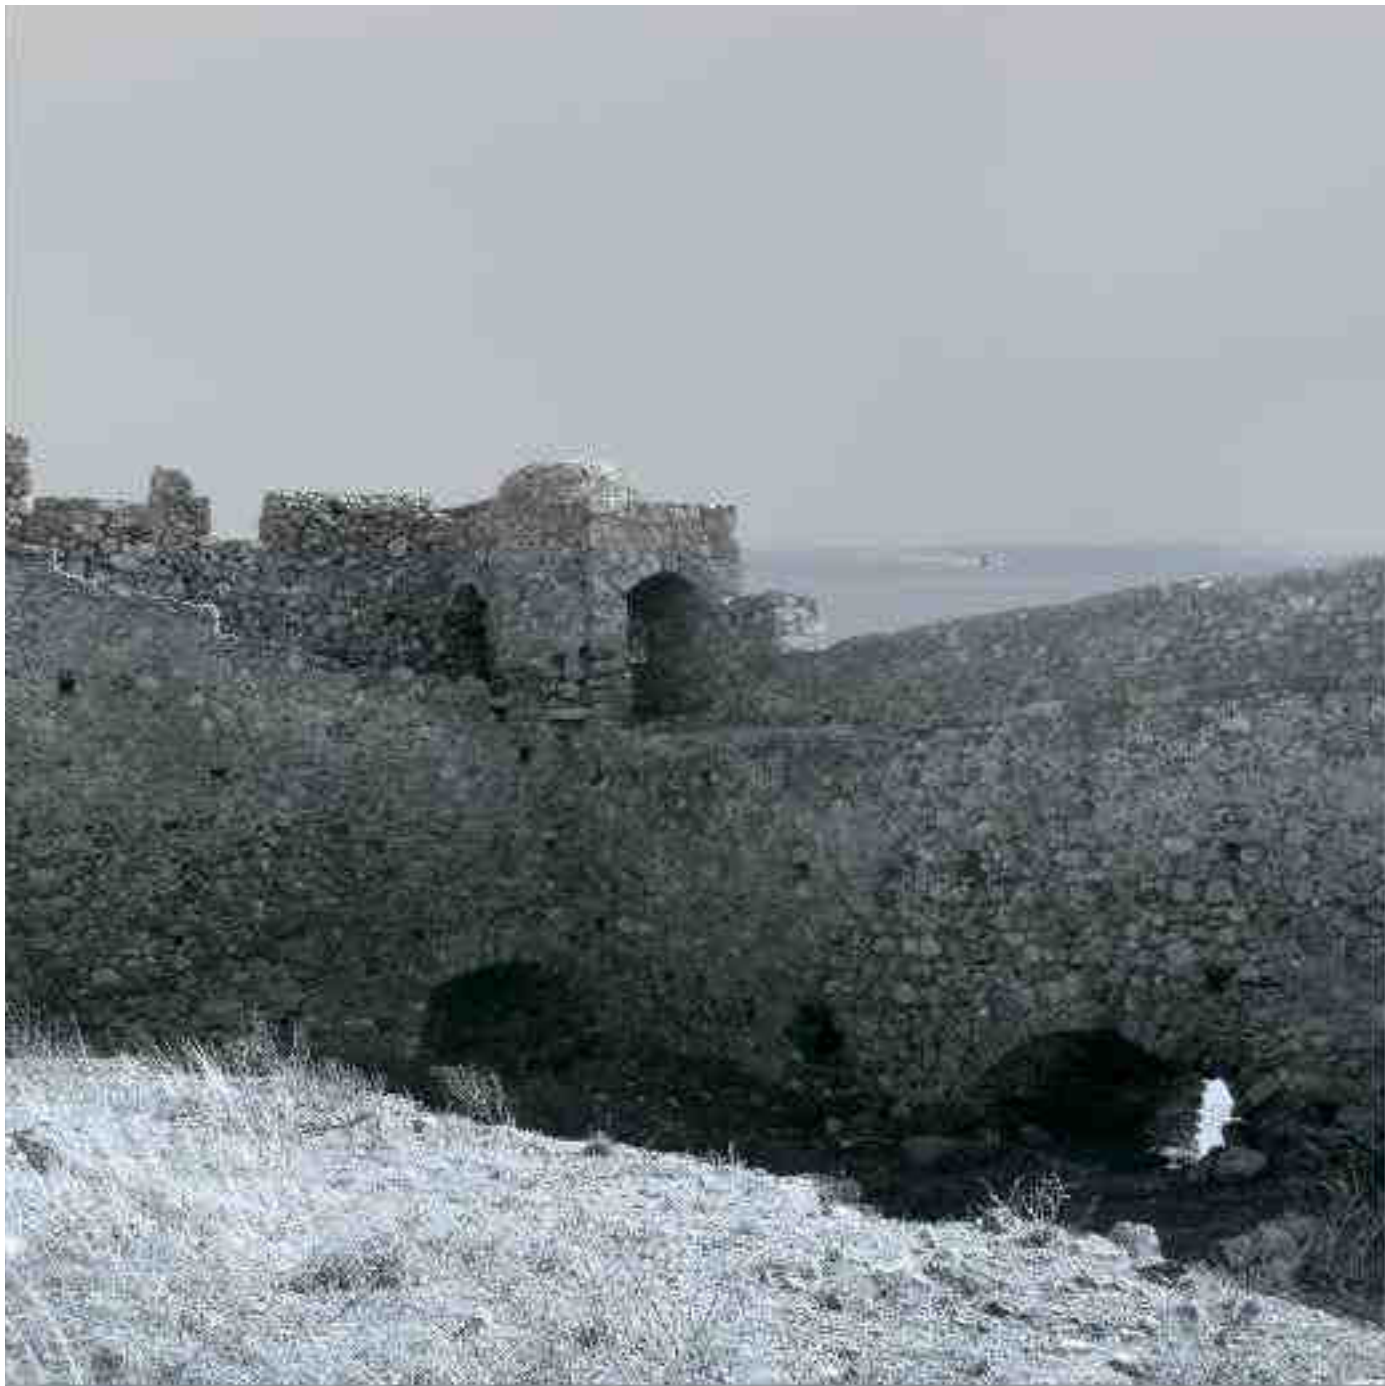
Στη νοτιοανατολική γωνία του τείχους, στο ύψος των επάλξεων, βρίσκεται τρουλωτός πυργίσκος - φυλάκιο με δύο μικρά τοξωτά ανοίγματα για την εποπτεία του θαλάσσιου χώρου. Δύο, επίσης, τοξωτά ανοίγματα με επιμελημένα πώρινα πλαίσια συνδέουν τον περίδρομο του ανατολικού με τον περίδρομο του επιθαλάσσιου τείχους. Σε χαμηλότερο επίπεδο δημιουργείται μία δεύτερη γραμμή άμυνας με τη διαμόρφωση δύο κανονιοστάσιων, χοανοειδούς μορφής και μια θυρίδας μικρού πυροβόλου όπλου.

On its southeastern corner, at the height of the battlements, there is a small, domed tower-guardhouse with two small arched openings to facilitate the surveillance of the maritime area. Moreover, another two arched openings with well-structured porous frames link the eastern wall's walk to the seaside wall's walk.

On a lower level, there is a second defense line with two, funnel-shaped cannon stations and one emplacement for small guns.

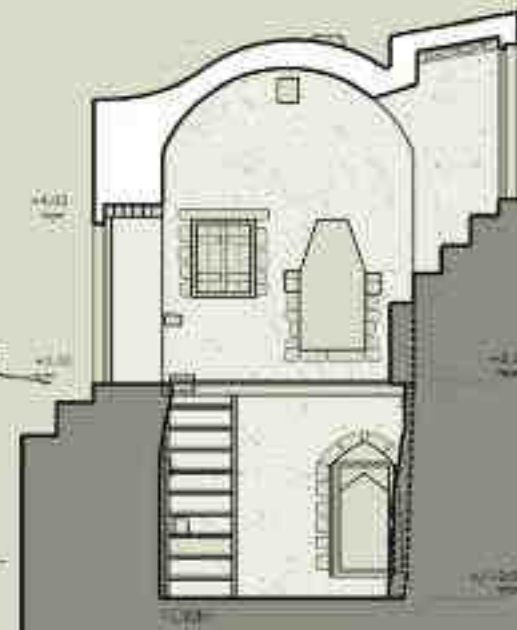
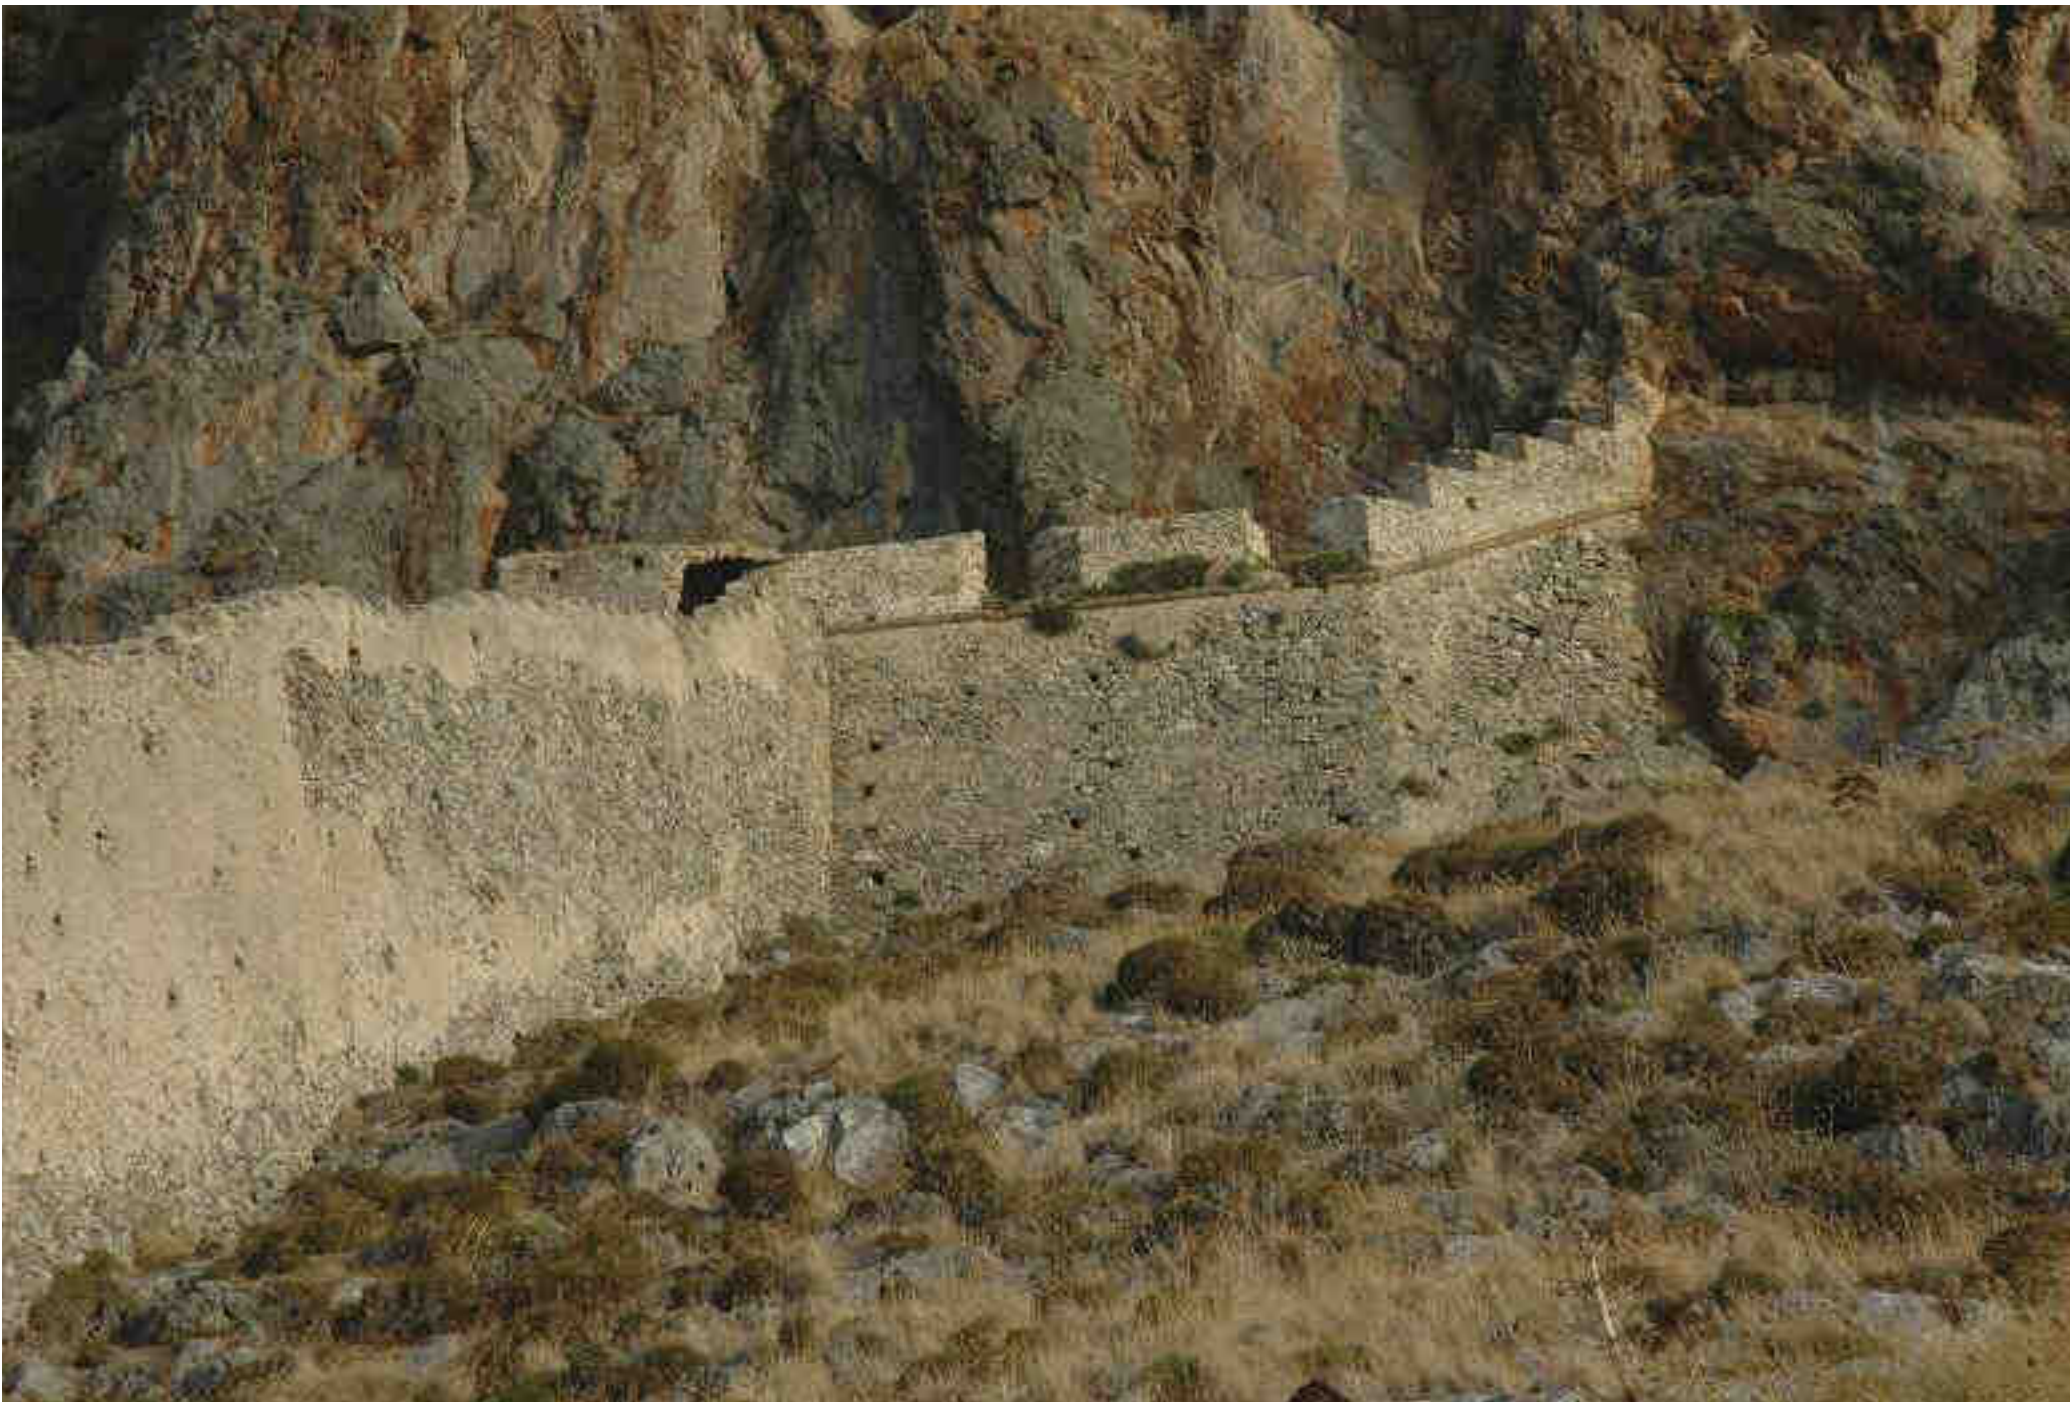
Στη βόρεια απόληξη του τείχους έχει κατασκευαστεί οχυρωματικός πύργος. Αναπτύσσεται σε δύο στάθμες και καλύπτεται με θόλο. Το εσωτερικό του διαχωρίζεται με ξύλινο μεσοπάτωμα και η επικοινωνία των δύο επιπέδων επιτυγχάνεται με κλίμακα. Στον ανατολικό τοίχο του ορόφου διαμορφώνεται τζάκι για τις ανάγκες διαμονής της φρουράς. Για την πρόσβαση και την επικοινωνία του πύργου με τον περίδρομο και τον προμαχώνα ανοίγονται θύρες στη νότια και βόρεια όψη του. Ιδιαίτερα μορφολογικά στοιχεία του κτίσματος αποτελούν το παράθυρο του ισογείου με το πώρινο αετωματικό ανώφλι και οι πώρινοι γεισίποδες της εστίας.

At the north end of the wall there is a fortified, two-storied, domed tower. The tower's interior is split into two levels by a wooden floor and the two floors communicate by means of a staircase. On the eastern wall of the upper floor there is a fireplace which served the guards' accommodation needs. The tower's access to the wall-walk and the bastion is accomplished by means of doors on its south and north façades. The special morphological elements of the building include the ground floor window with its porous, pediment-like lintel; and the upper floor's hearth which is decorated with porous dentils.

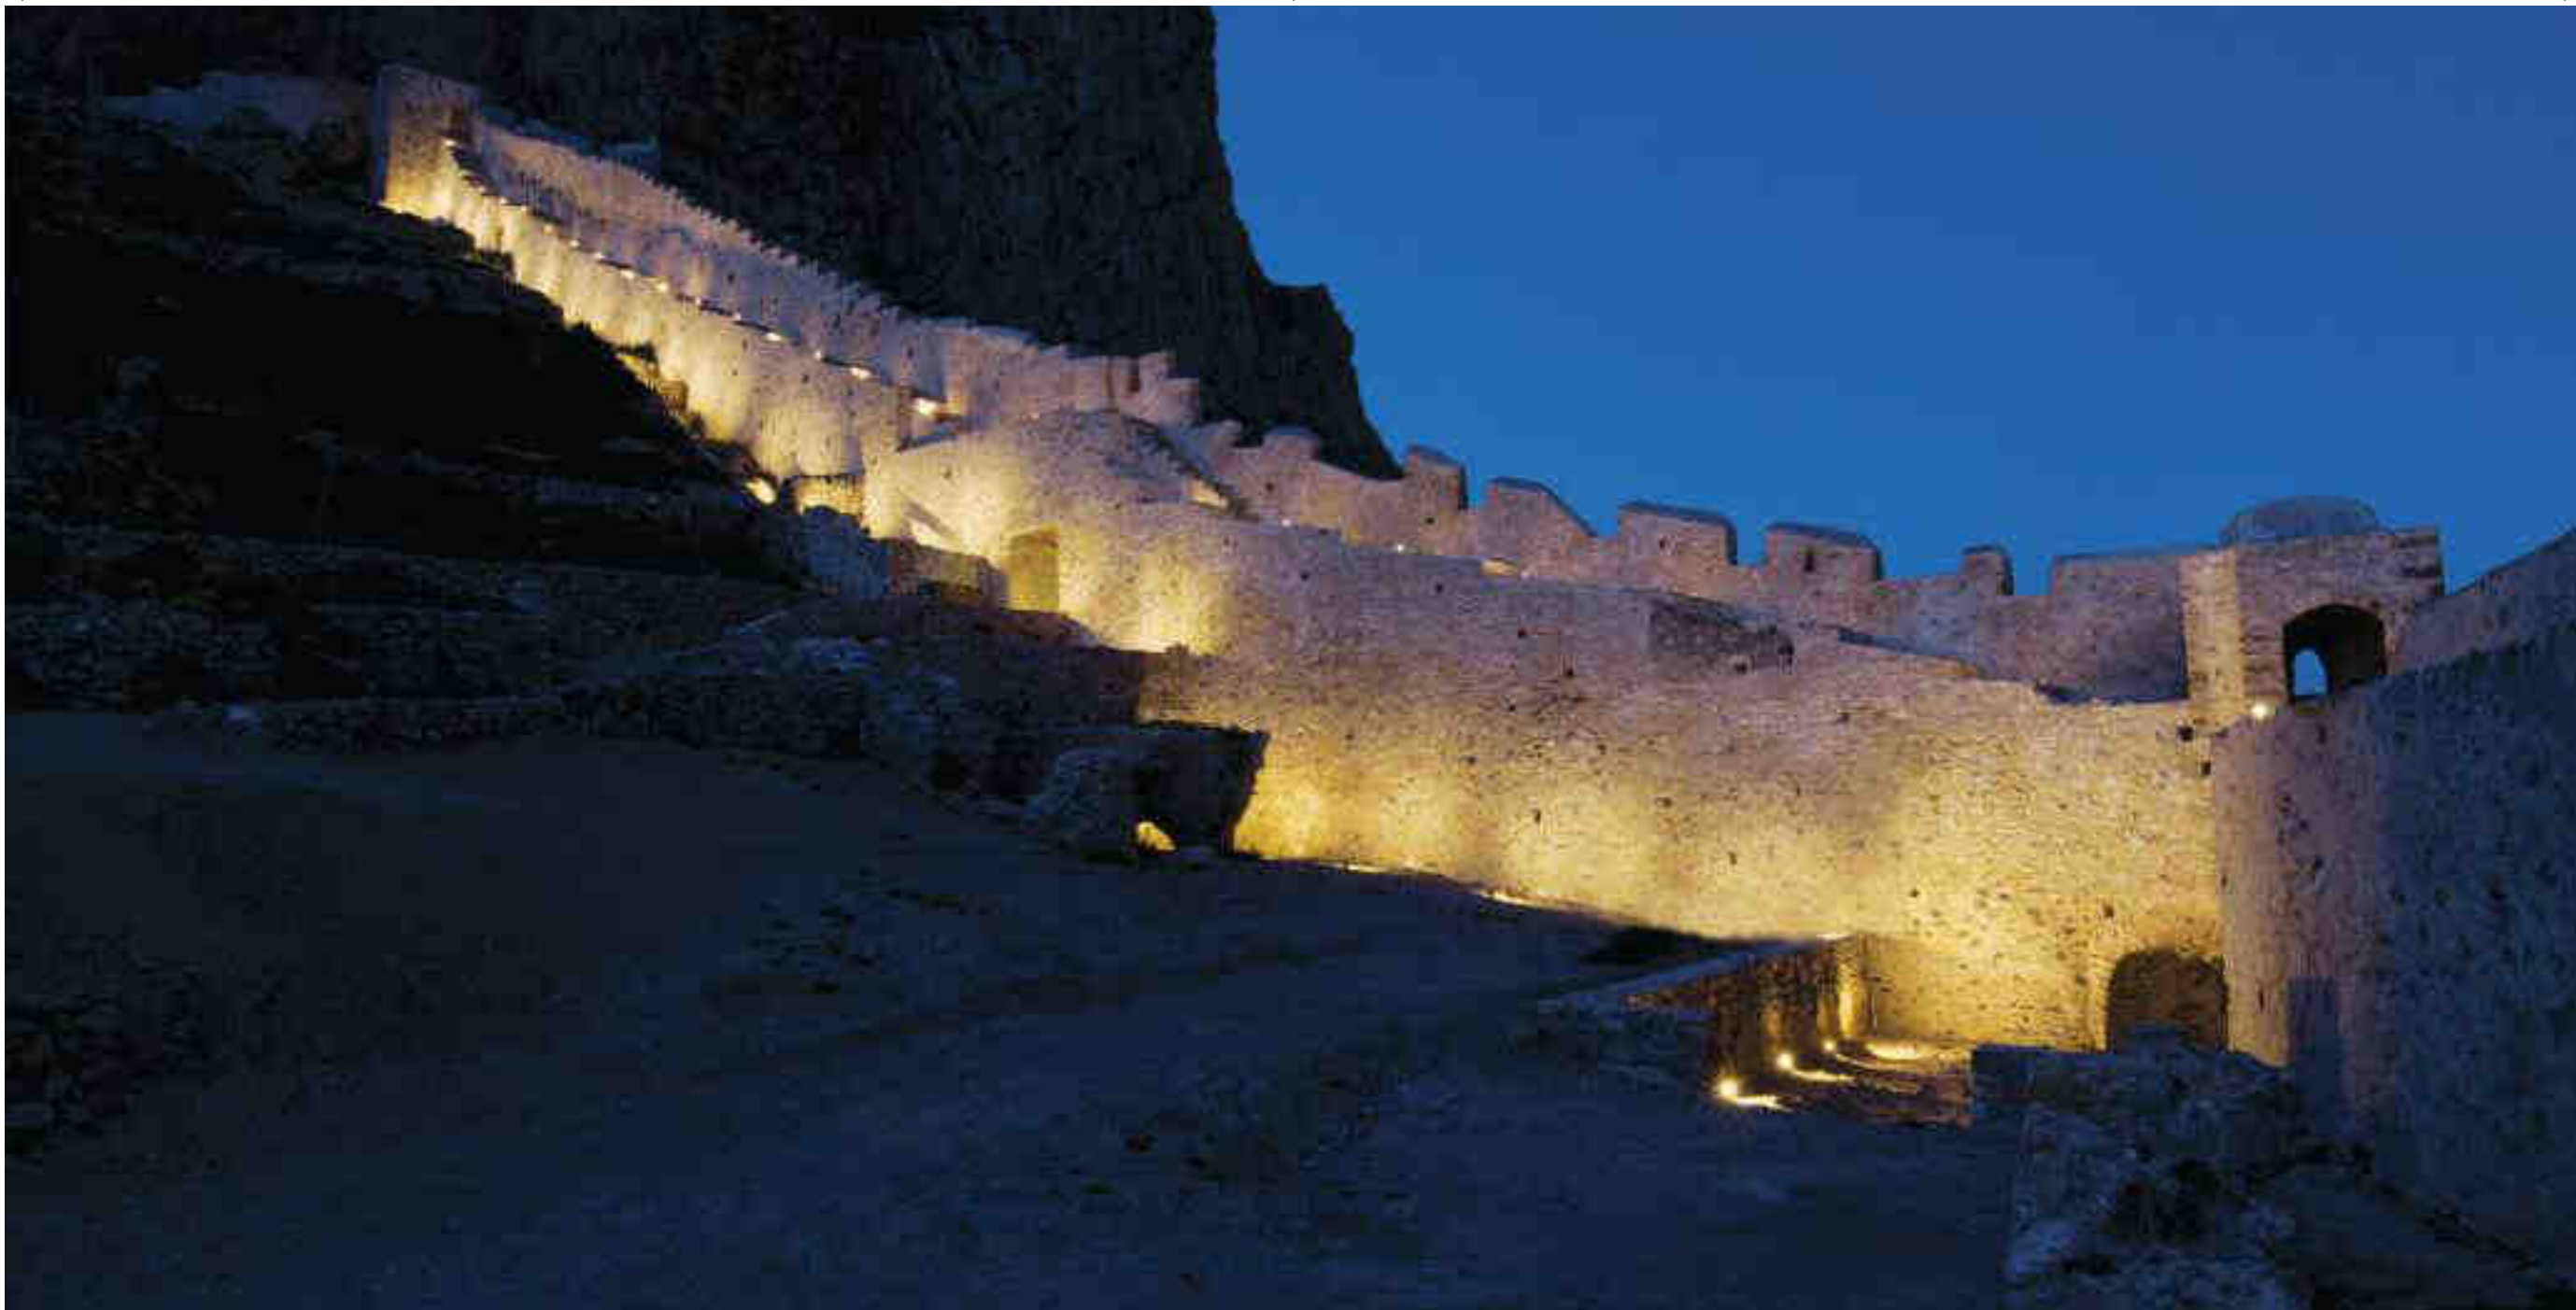
Ανατολικά του πύργου διαμορφώνεται προμαχώνας με δύο κανονιοθυρίδες, γνωστός σε βενετικά έγγραφα, με την επωνυμία «Posto di San Rocco». Η εξωτερική επιφάνειά του σχηματίζει κεκλιμένο επίπεδο (σκάρπα) και κοσμεύεται με ημικυκλικής διατομής πώρινο κυμάτιο (cordone). Στη δυτική πλευρά η πρόσβαση στον προμαχώνα και τον πύργο γινόταν μέσω οθρογώνιου κτίσματος, που λειτουργούσε ως πρόπυλο και σήμερα σώζεται αποσπασματικά.

East of the tower there is a bastion featuring two cannon emplacements which, in the Venetian documents of that time, is cited as "Posto di San Rocco". Its exterior surface forms a sloping level (scarpa) and is decorated with a porous molding of a semi-cyclical cross-section (cordone). On the western side, access to the bastion and the tower took place by means of a rectangular structure which functioned as a propylon (outer gateway) and is fragmentarily extant.

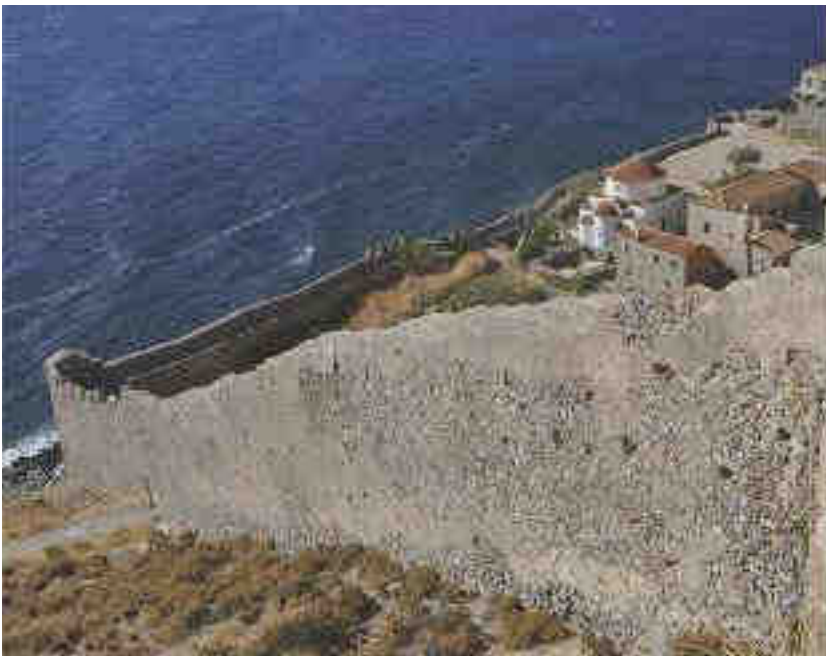
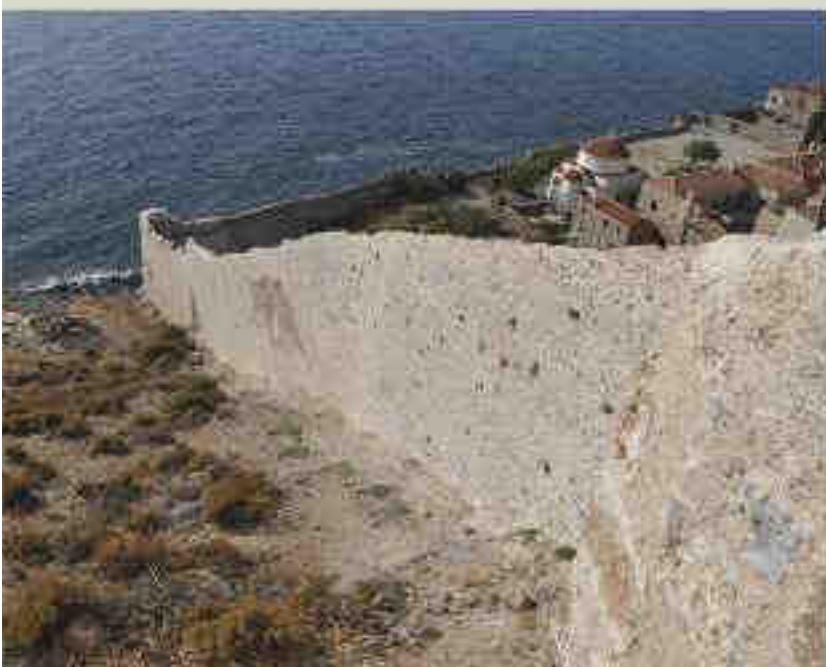
Η κατάσταση διατήρησης του τείχους λόγω της μακροχρόνιας δράσης των παραγόντων φυσικής φθοράς επέβαλε την ανάληψη των εργασιών συστηματικής συντήρησής του. Τα κριτήρια και η μεθοδολογία επιλογής υλικών και σχεδιασμού επεμβάσεων στο μνημείο βασίσθηκαν στην τεκμηρίωση της αρχικής μορφής του, στη διατήρηση των αυθεντικών του στοιχείων, στην αποτίμηση των παραγόντων που συνετέλεσαν στην αλλοίωσή τους, στην αναστρεψιμότητα των επεμβάσεων, στην αναγνωσιμότητα των νέων κατασκευών και στη χρήση συμβατών υλικών και τεχνικών. Η αποκατάσταση πραγματοποιήθηκε σύμφωνα με εγκεκριμένη μελέτη που εκπόνησε επιστημονικό προσωπικό της Εφορείας Αρχαιοτήτων Λακωνίας (τέως 5η ΕΒΑ).

Due to the ravages of time, the fortified wall's condition was such as to demand the undertaking of systematic preservation works. The criteria and methodology for the selection of the materials and the planning of the interventions comprised documentation corroborating its initial form; preserving its authentic elements; assessing the factors that contributed to their alteration; the reversibility of the interventions once effected; the "readability" of the new structures; and the use of compatible materials and techniques. Restoration works were implemented according to an approved study compiled by the scientific personnel of the Ephorate of Antiquities of Lakonia (former 5th EBA).

Προηγήθηκαν οι εργαστηριακές αναλύσεις των παλαιών κονιαμάτων, έγιναν διερευνητικές εργασίες και τοποθετήθηκαν ικρίωματα. Τα αποκαλυφθέντα λείψανα της παλαιότερης οχύρωσης διατηρήθηκαν σε κατάχωση, ενώ το ερείπιο του ναού και παλαιά αρχιτεκτονικά κατάλοιπα (τοίχοι, κλίμακες, κ.ά) στερεώθηκαν και αναδείχθηκαν. Καθαιρέθηκαν τα αποσθρωμένα κονιάματα και αποκαλύφθηκαν σοβαρές αποδιοργανώσεις των τοιχοποιιών. Ακολούθησαν εκτεταμένες στερεωτικές εργασίες και ανακτίσεις κατεστραμμένων παρειών.

Preceding the restoration works were the laboratory analyses of the old plastering, exploratory works, as well as the placement of the scaffoldings. The revealed remains of the older fortifications were preserved underground, while the church ruins and old architectural ruins (walls, staircases, etc.) were fastened and enhanced. The dilapidated plastering was taken down and serious damage to the wall structures was revealed. Extensive fastening works and rebuilding of the fortifications' ruined surfaces followed.
